## 伸縮計の観測値のパターン分類

株式会社 オサシ・テクノス 顧客サービス部

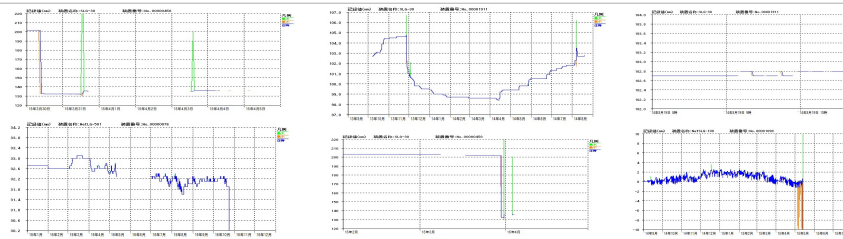
| パターン分類 | | 時系列グラフィメージ | 原因 |
|---|---|---|---|
| ⑥ | 結露 | | <p>[水分の影響で漏電など回路の意図せぬところに電気が流れて不安定なデータとなる(あらゆるデータパターンがある。機器の損傷につながる場合が多い)]</p> <ul style="list-style-type: none"><li>・ボックス内結露</li><li>・工場での再現なし</li><li>・電池ボックスに水濡れ</li><li>・消費電力アップ</li></ul> |
