バッテリー発火事故について

平素は格別のご高配を賜り、厚く御礼申し上げます。  
2026年4月、当社にて輸送荷物（バッテリー）の発火事故が発生しました。このような事象を未然に防ぐために、皆様にご注意して頂きたいことを纏めてあります。ご一読頂き無事故無災害に役立てて頂ければ幸いです。

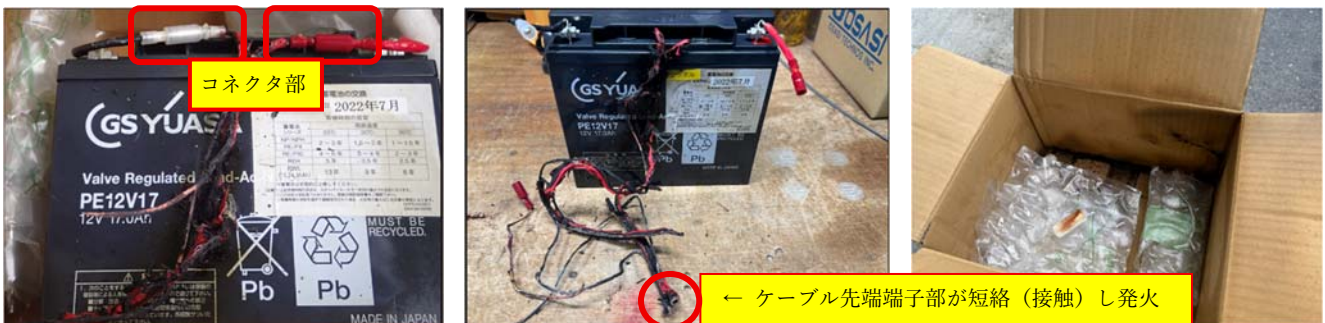
通信機付属のバッテリーを取り外す際に、バッテリー接続ケーブルのコネクタ部を外さずに端子台に接続されたケーブル先端の端子部分を外したが、先端部の絶縁処理がされておらず、端子先端部同士の短絡（接触）によりケーブルより発火延焼した。 ※バッテリー本体からの発火ではありません。

発火事例：ケーブル先端の端子部の短絡（接触）によりケーブル絶縁被覆が溶けて発火。

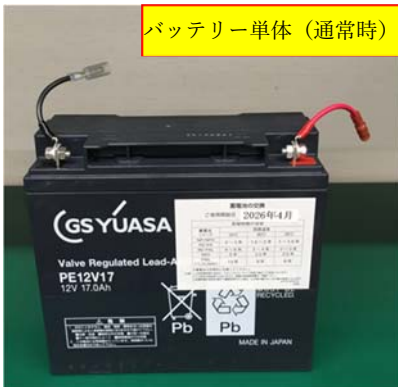
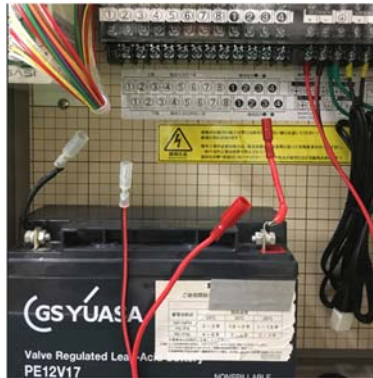
1. バッテリーはバッテリー単体（通常時）の状態梱包発送する。

・コネクタ部で切り離します。

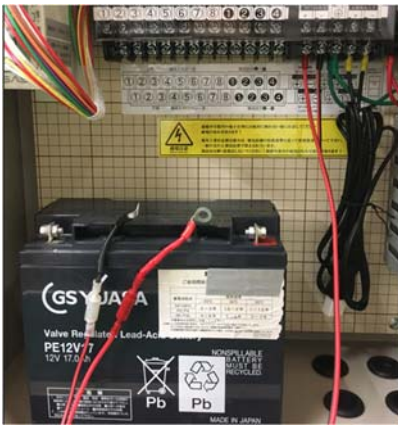
2. バッテリーのプラスマイナス端子（電極）からケーブルを外した状態で梱包発送する。

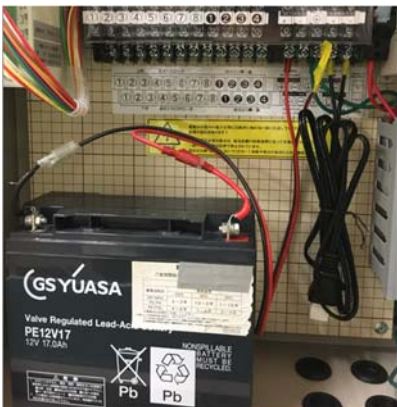
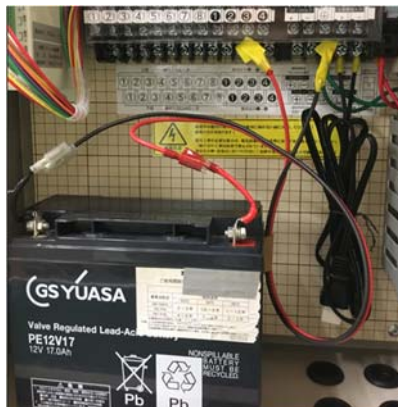
3. バッテリーが繋がったまま端子台より接続ケーブル端子を外し梱包発送する場合（非推奨）は必ず取り外した端子毎にケーブル部分からビニルテープで絶縁保護する。

※取外し作業時の接触に注意する。
