**1.点検にあたって**

### 3. 水位センサ清掃方法

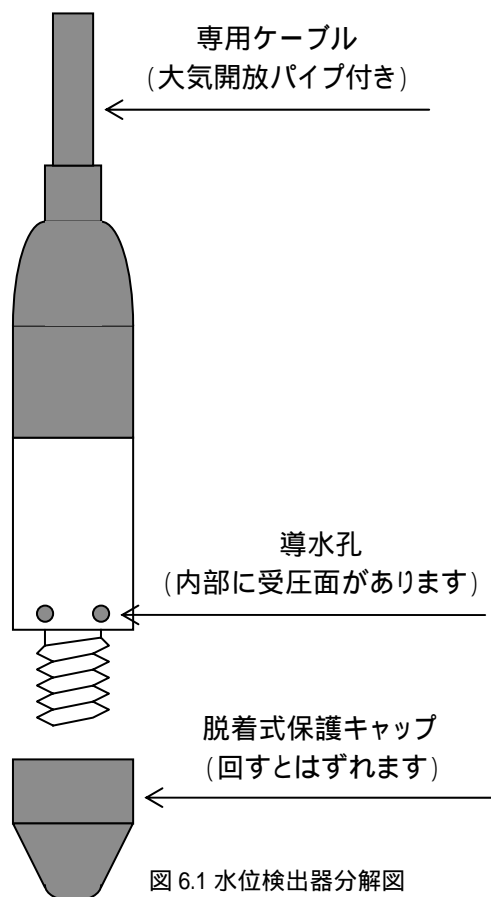
図 6.1 水位検出器分解図

脱着式保護キャップをはずし、清水で軽く洗浄して、泥等を取り除いて下さい。

導水孔に目詰まりがないか確認して下さい。目詰まりがひどい場合は爪楊枝等を使用して、取り除いて下さい。

その際、受圧面のダイヤフラムに傷等を付けないようにして下さい。誤差の原因となります。
